Bilkollision med älg

– utvärdering av verkliga olyckor och krockprov

Oktober 2011

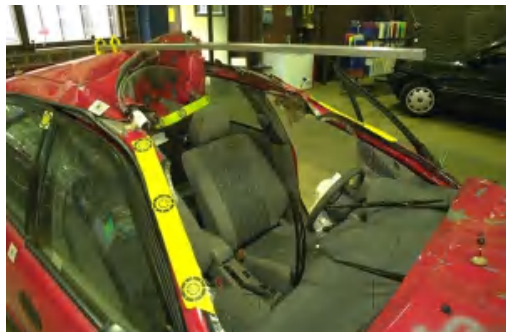
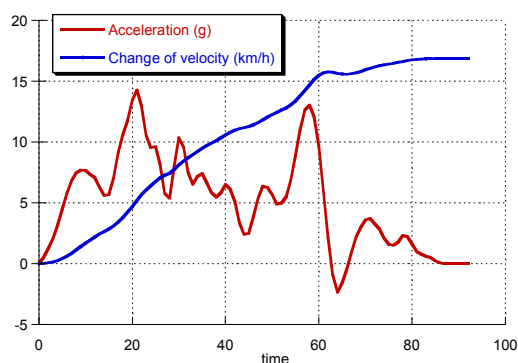
Figur 1-2. Dödsolycka med älg där bilen varit utrustad med Folksams krockpulsmätare. Hastighetsändringen av bilen var 17 km/h i krockögonblicket och medelaccelerationen 5,4 g.

I figur 1-4 visas exempel på två bilar som krockat med älg där bilen varit utrustad med Folksams krockpulsmätare så kallad "svarta lådan". I det ena fallet, Figur 1 och 2, var hastighetsändringen i krockögonblicket 17 km/h och medelaccelerationen 5,4g. Krocken inträffade på 90-väg och älgen trängde in i kupén. Föraren omkom medan de tre passagerarna skadades lindrigt. Vanligtvis uppstår inga eller lindriga skador för motsvarande krockvåld i en frontalkollision med annat fordon. Den skadegenererande faktorn är i detta fall rivning av tak i kombination med att älgen landat inne i kupén.

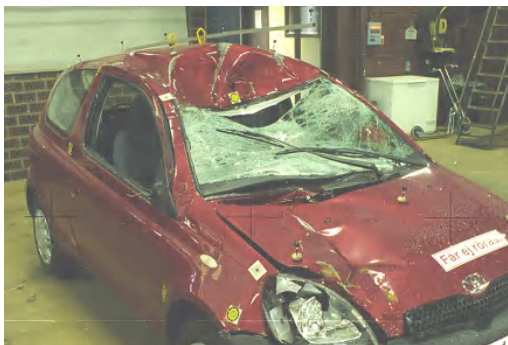
Figur 3-4. Älgkollision där bilen varit utrustad med krockpulsmätare (Folksams svarta låda), hastighetsändring 9 km/h och medelacceleration 3,3 g. Föraren fick lindriga skador.

I den andra kollisionen, Figur 3 och 4 har älgen, tryckt ned taket. Taket har inte rivits och älgen har inte trängt in i kupén. Kollisionen inträffade på 90-väg. Den uppmätta hastighetsändringen var 9 km/h och medelaccelerationen 3,3g. Föraren, 174cm, skadades lindrigt i ansikte och nacke. Det fanns inga tecken på huvudslag. I båda dessa fall ses ett lågt krockvåld men med helt olika personskadefall.

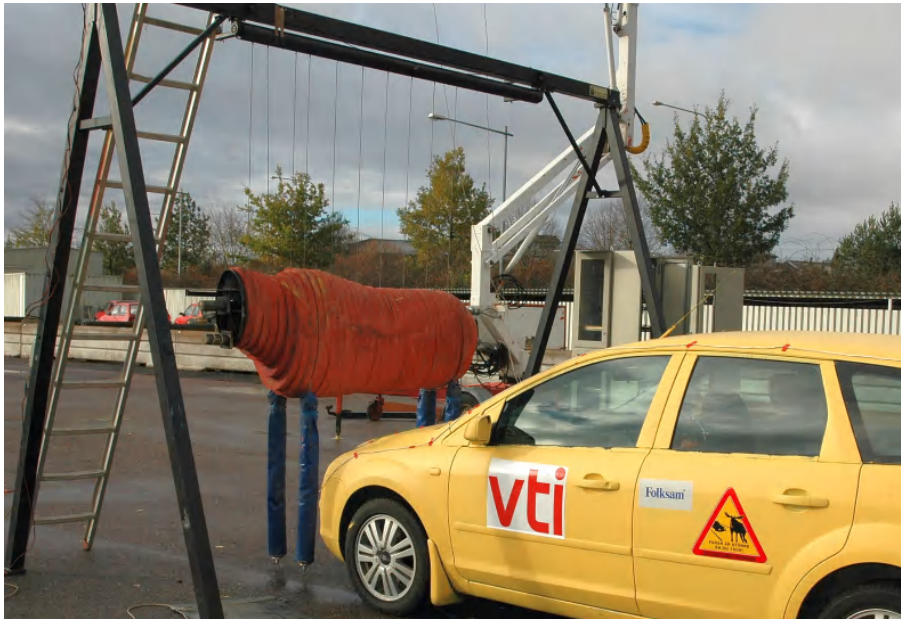
Figur 5. Provpuppställning älgatrapp hängande i ställinor som släpps vid kollisionen.

Väg och transportforskningsinstitutet (VTI) har utvecklat en provmetod för att testa krock mot älg, Figur 5 (Matstoms 2003). De första försöken med en älgdocka gjordes i början på 1990-talet. Dockan har sedan vidareutvecklats och validerats mot tester med älgkadaver. Under hösten 2010 genomfördes/finansierades ett projekt av VTI, Älgskadefondsforeningen, Trafikverkets Skyldfond och Folksam. Där kördes bilar i olika hastigheter för att grovt kartlägga i vilken hastighet en bil kan klara att krocka med en älg. Tidigare studier har visat att hastigheten är avgörande för personskadefallet i älgkollisioner (Joyce and Mahoney 2001; Matstoms 2003; Seiler 2005). VTI har i utvärderingen av sin älgattrapp Mooses II (Matstoms 2003) kunnat se att gränsen för vilken hastighet en modern bil klarar en älgkollision är ca 70-80km/h. Tester kördes i hastigheterna 50 km/h, 70 km/h och 90 km/h med Volvo V70-modeller. Testerna visade att 90 km/h är en alltför hög hastighet. Bilens deformationer blev då stora och förarkrockdockan visade hög risk för dödande skada. I 50 km/h blev deformationen relativt liten och belastning på förardockan låg. Av testerna framgick att 70 km/h är en rimlig hastighet som en bil kan testas i och som är överlevnadsbar.

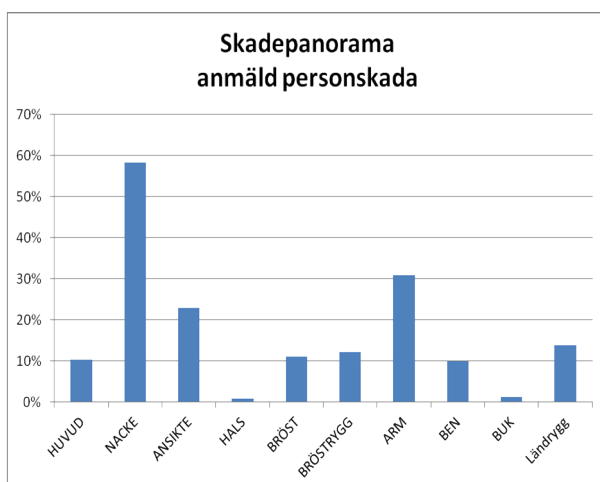
Figur 7. Fördelning av personskador i älgkollisioner (n=667 personer).

I figur 7 visas fördelning av anmälda personsador i samband med älgkollision. Nacke-, arm- och ansiktssador dominerar. Av de skador som leder till medicinsk invaliditet representerar nacke drygt 70%, ansikte 15% och huvudskador 8 % (Figur 8) där ögonskador står för 2%. De skador som är kopplade till höga invaliditetsnivåer är skalle- och nackskador.

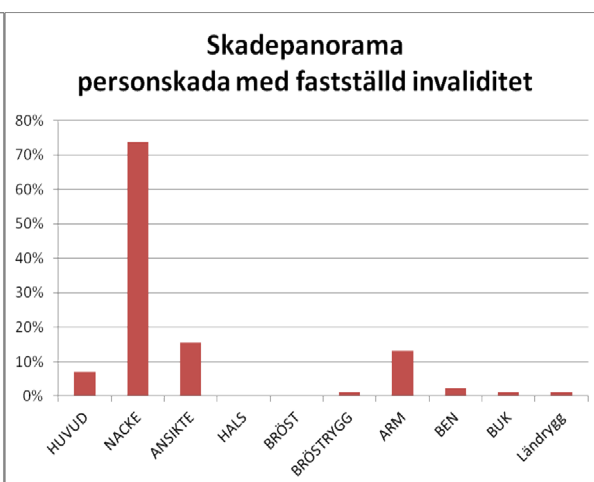
Figur 8. Skadefördelning för personer med fastställd medicinsk invaliditet på grund av älgkollision (n=84 personer).

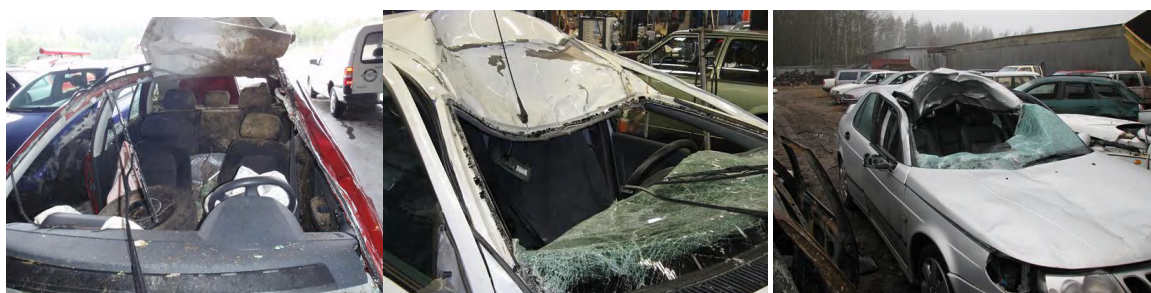
Figur 10-12. Olika takdeformationer från vänster takrivning, takinträngning och inträngning av älg i kupén.

Nedan visas tre dödsolyckor med olika takdeformationer: takrivning, takinträngning och inträngning av älg i kupén (figur 10-12).

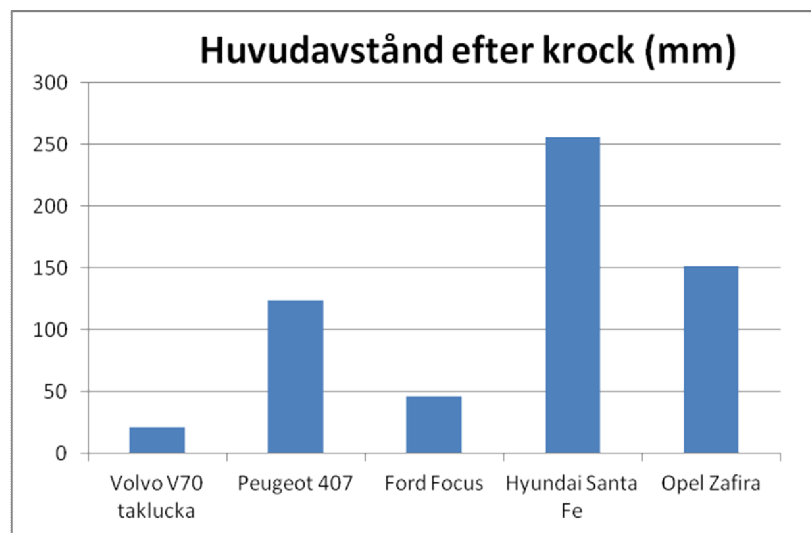
Figur 13. Minsta avstånd mellan huvudet och takets framkant alternativt takets innerstruktur efter krock.

Generellt kunde ses att deformationen i krocktesterna var något mindre än de som i studier av verkliga olyckor generade dödsfall. I krocktesterna mättes avståndet mellan huvudet och takets framkant upp som mått på inträngning i huvudområdet, Tabell 7. Beroende på ursprungligt avstånd blir minskningen olika kritisk. Minst avstånd efter krock mättes upp i Volvo V70 och Ford Focus, medan Opel Zafira uppvisade högst mätvärden i dockans huvud och hade näst längst huvudavstånd efter krock. Störst rivning av takets infästning i A-stolparna

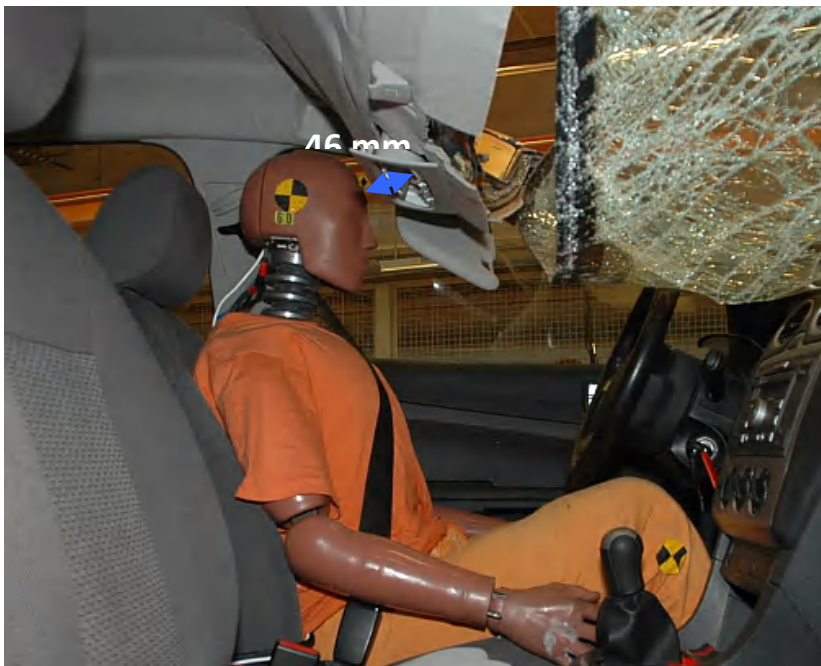
Figur 15. Exempel på takinträngning i Ford Focus.

Avståndet mellan huvudet till närmaste islagsyta (Figur15) i längsled är nu 46 mm och har minskat med 316 mm (362-46) i förhållande till ursprungsmåttet (observera att måttet mäts bakom den lösa panelen som sitter i takets mitt).

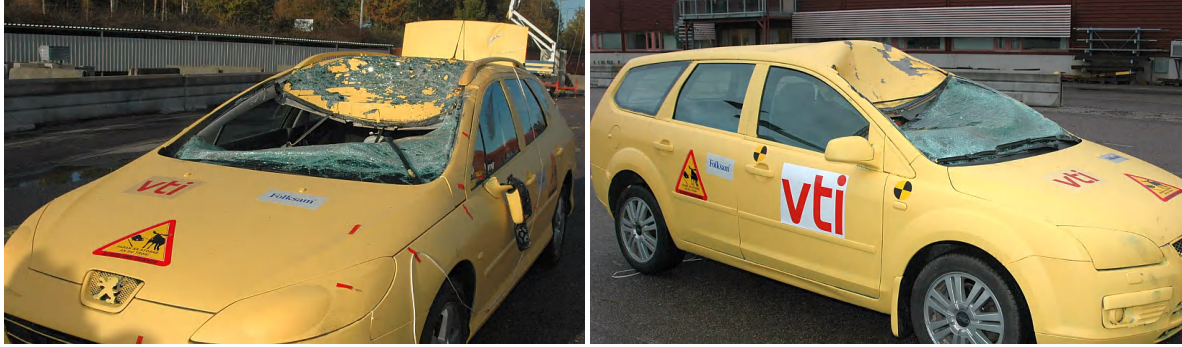
Figur 16. Peugeot 407 och Ford Focus efter krock.

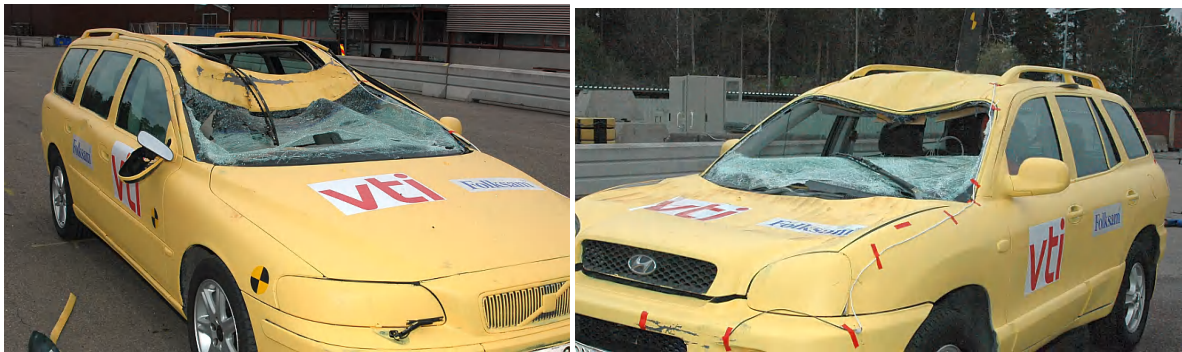
Figur 17. Volvo V70 med taklucka och Hyundai Santa Fe efter krock.

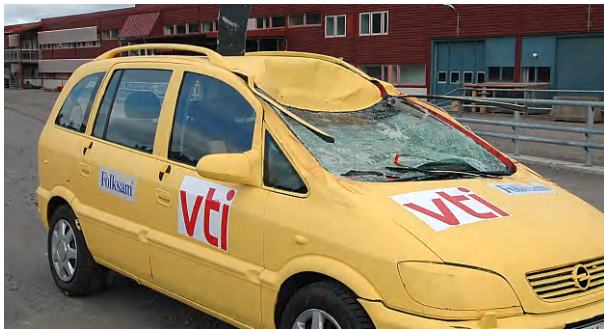
Figur 19. Opel Zafira efter krock.
